## یکی از راه های تشخیص و رفع ارور ۲۳ در دستگاه های کولر گازی اینورتر

| شماره سرویس بولتن: <b>GISSVCB15074</b> | ارائه دهنده راه حل: <b>سهراب فلاحي</b> | تاریخ ثبت: <b>۱۲/۰۹/۲۰۱۵</b> |

**ارور ۲۳ در دستگاه های اینورتر**

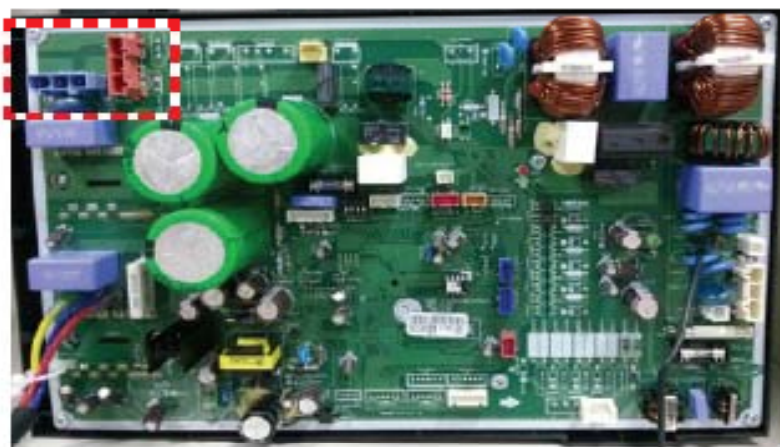
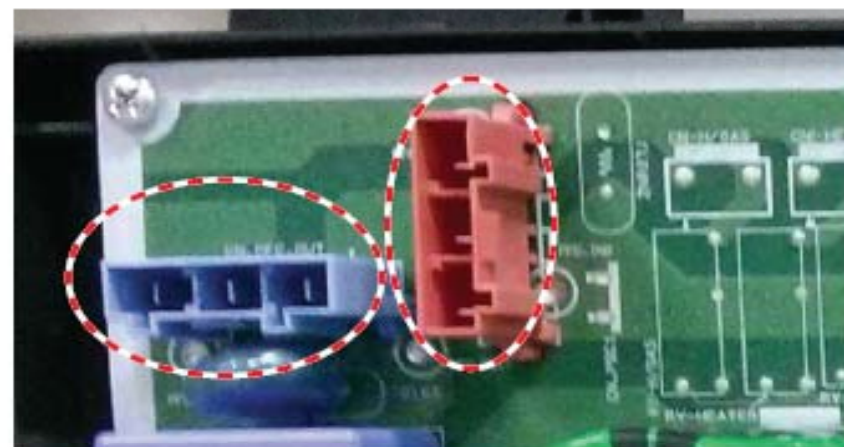
ورودی راکتور به خروجی باید راه بدهد لذا اگر مولتی متر در حالت BUZZER باشد باید صدای بوق شنیده شود.  
در مرحله چهارم برد بیرونی چک شود.

در مرحله اول چک شود که ولتاژ ورودی بین 190VAC تا 260VAC باشد.  
در مرحله دوم کابل تغذیه چک شود. و از قطر و طول استاندارد و یک تکه بودن کابل اطمینان حاصل شود.  
در مرحله سوم کانکتورهای راکتور در برد بیرونی چک شود.

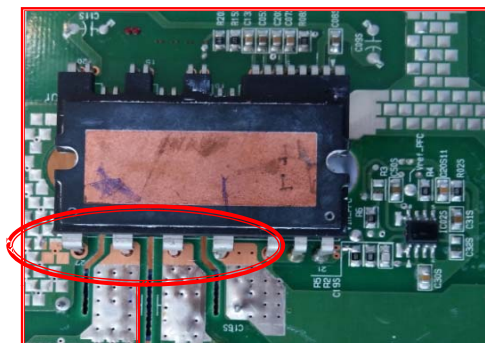
پایه های قسمت PFC

قسمت PFC برد در نمای پشت و جلوی برد در شکل های زیر نشان داده شده است.

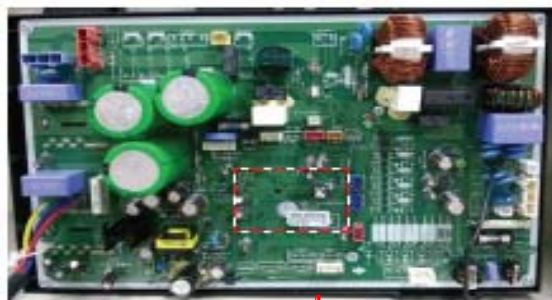
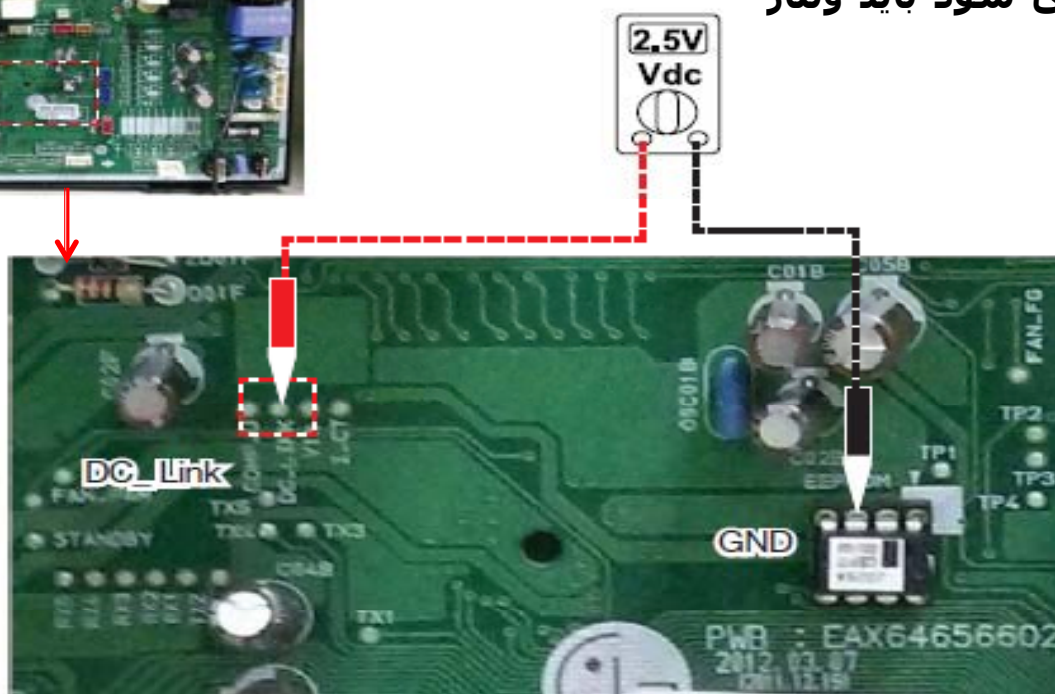
در صورتی که ولتاژ ۲۲۰ ولت در پایه های ۲ و ۳ قسمت PFC برد تامین نشود، ارور ۲۳ ظاهر خواهد شد. در صورت عدم وجود ولتاژ ۲۲۰ در قسمت PFC، موارد زیر به ترتیب روی برد بیرونی دستگاه چک شود. ابتدا روی برد ولتاژ خط DC اندازه گیری شود. مولتی متر را روی اندازه گیر DC قرار دهید. مطابق شکل زیر زمانی که دستگاه در حالت STAND BY می باشد. (برق دستگاه وصل باشد و یونیت خاموش باشد)، ولتاژ اندازه گیری شود.

مطابق آنچه در شکل روبرو مشاهده می شود باید ولتاژ  $2.5\text{Vdc} \pm 0.2$  باشد.

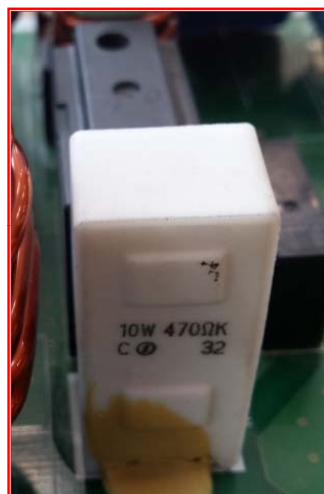
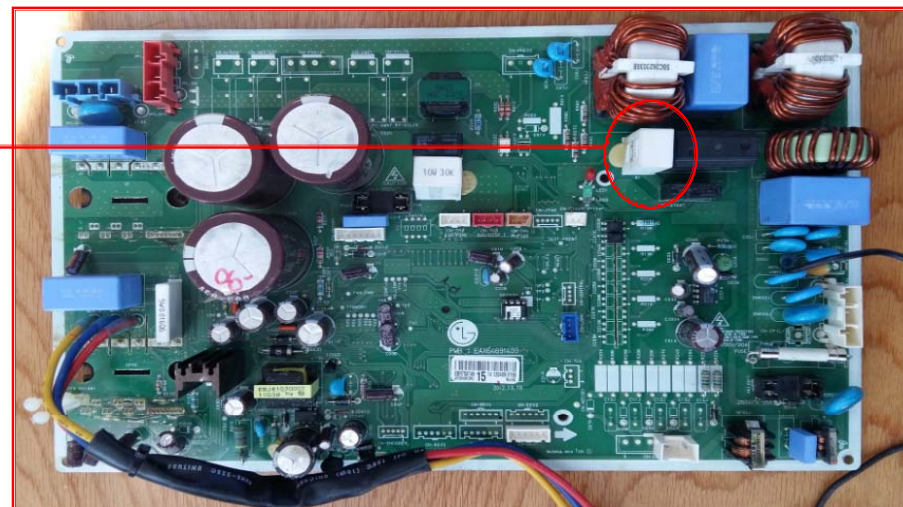
یکی از علت هایی که باعث می شود ولتاژ مورد نیاز برای قسمت PFC برد تامین نشود، ایراد در مقاومتی است که در مسیر ولتاژ تغذیه PFC قرار دارد.

مقاومت فوق که اصطلاحاً "مقاومت آجری" گفته می شود. باید حدود  $470\Omega$  باشد. در صورتی که مقاومت اندازه گیری شود و با عدد  $470$  اختلاف زیادی داشته باشد. ولتاژ  $220$  ولت برای تغذیه قسمت PFC برد تامین نمی شود. نحوه اندازه گیری مقاومت، چه از قسمت جلوی برد و چه پشت برد، در شکل های بعد نشان داده شده است.

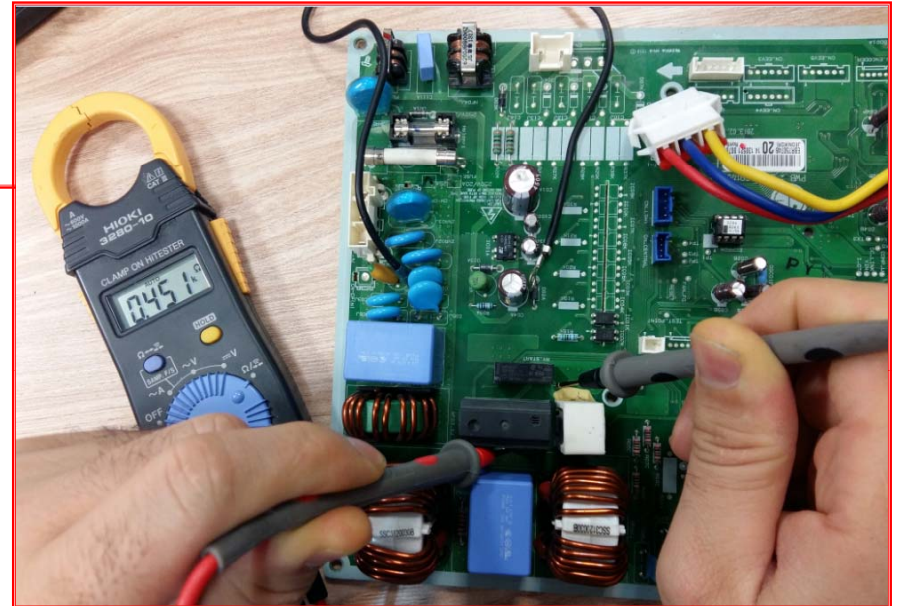
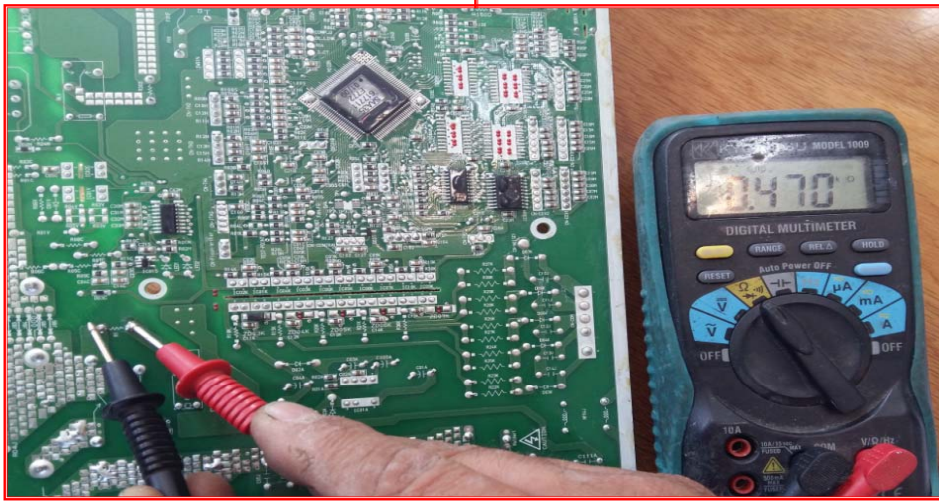
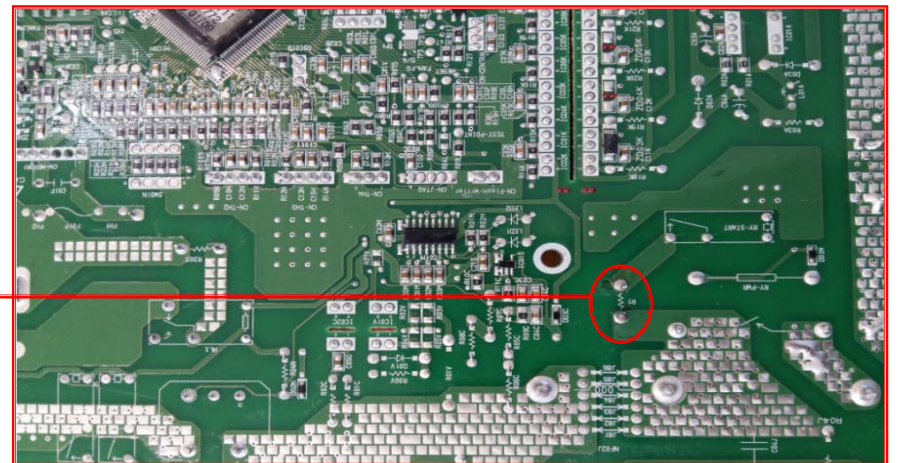
نحوه اندازه گیری مقاومت آجری از روی برد

نحوه اندازه گیری مقاومت آجری از پشت برد

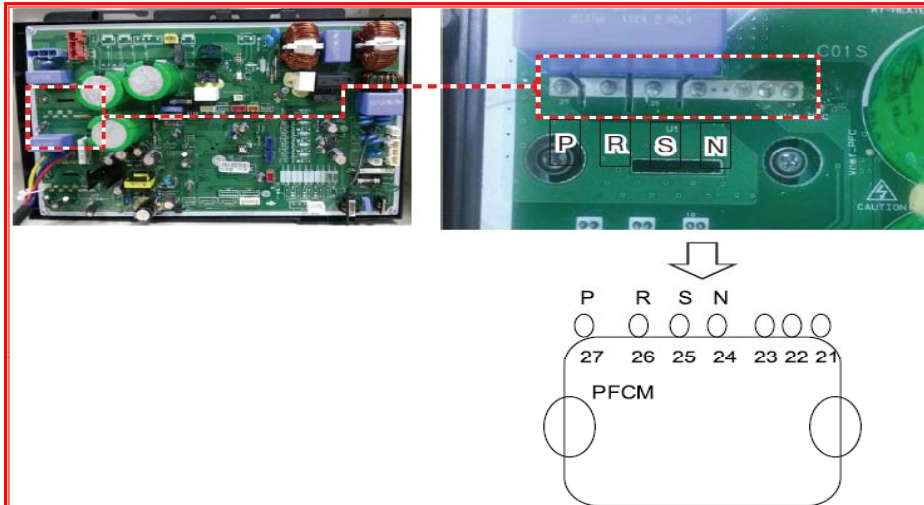
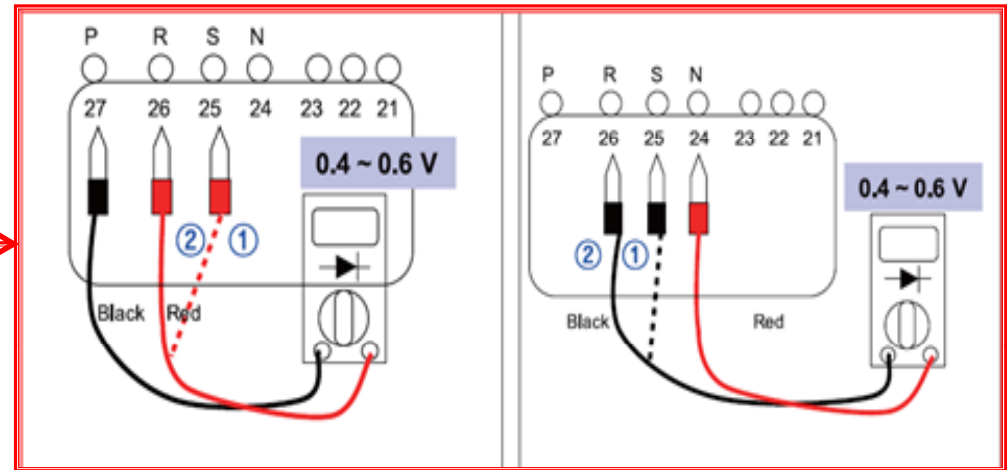
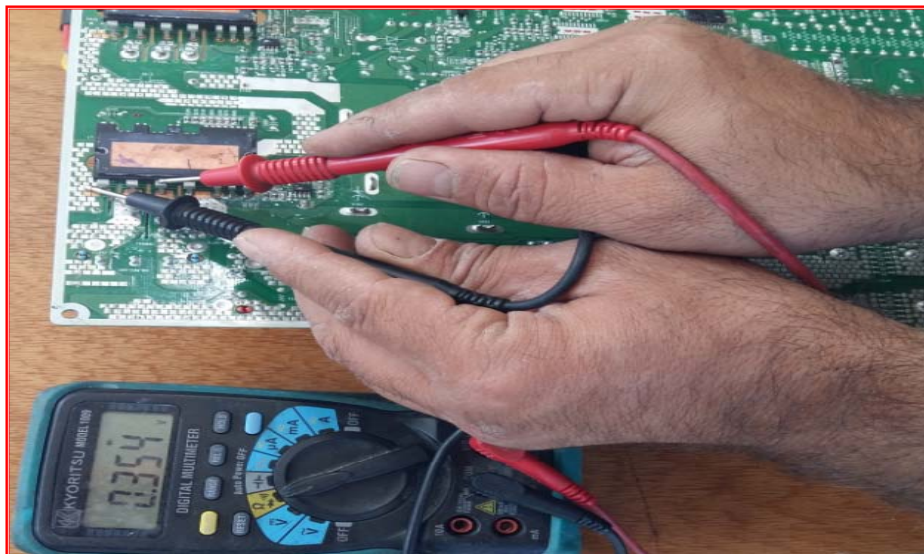
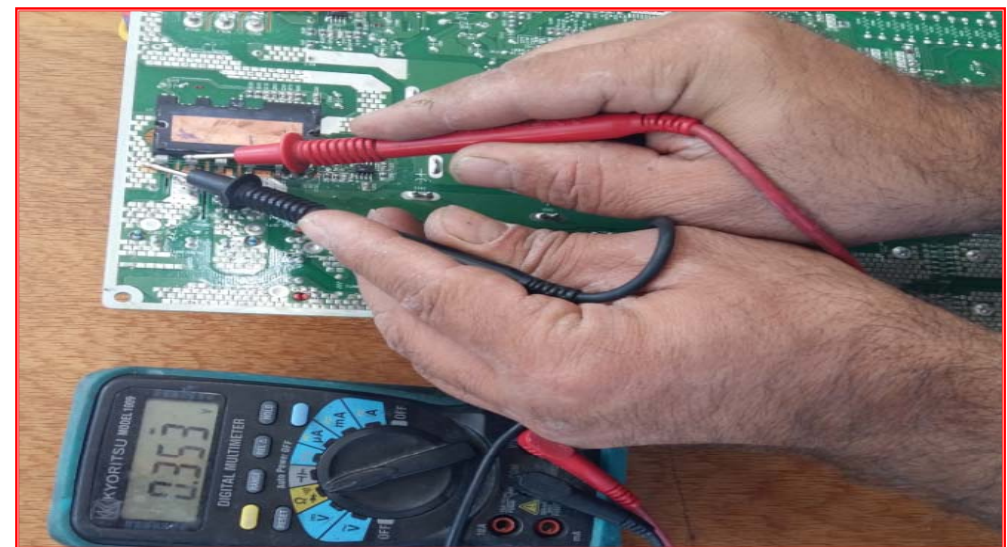
عدم وجود مقاومت مورد نظر، دو علت اصلی دارد یا خود مقاومت ایراد دارد و یا ایراد در قسمت PFC برد، باعث سوختن مقاومت شده است. لذا بعد از چک کردن مقاومت و عدم وجود مقاومت مورد نظر، قسمت PFC نیز چک شود.

پایه های ۲ و ۳ ، و پایه های ۲ و ۴ در حالت دیود باید حدود  $0.4V \sim 0.6V$  باشد. در صورتی که اعداد اندازه گیری شده با مقادیر گفته شده اختلاف زیادی داشته باشد. بیانگر این می باشد که قسمت PFC ایراد دارد و برای رفع مشکل باید قسمت PFC ، علاوه بر مقاومت آجری تعویض شود.

نحوه اندازه گیری و چک کردن PFC ، چه از قسمت پشت برد و چه از جلوی برد، در شکل های بعدی نشان داده شده است.
