## یکی از راه های تشخیص و رفع ارور ۲۳ در دستگاه های کولر گازی اینورتر

| شماره سرویس بولتن: <b>GISSVCB15074</b> | ارائه دهنده راه حل: <b>سهراب فلاحي</b> | تاریخ ثبت: <b>۱۲/۰۹/۲۰۱۵</b> |

**ارور ۲۳ در دستگاه های اینورتر**

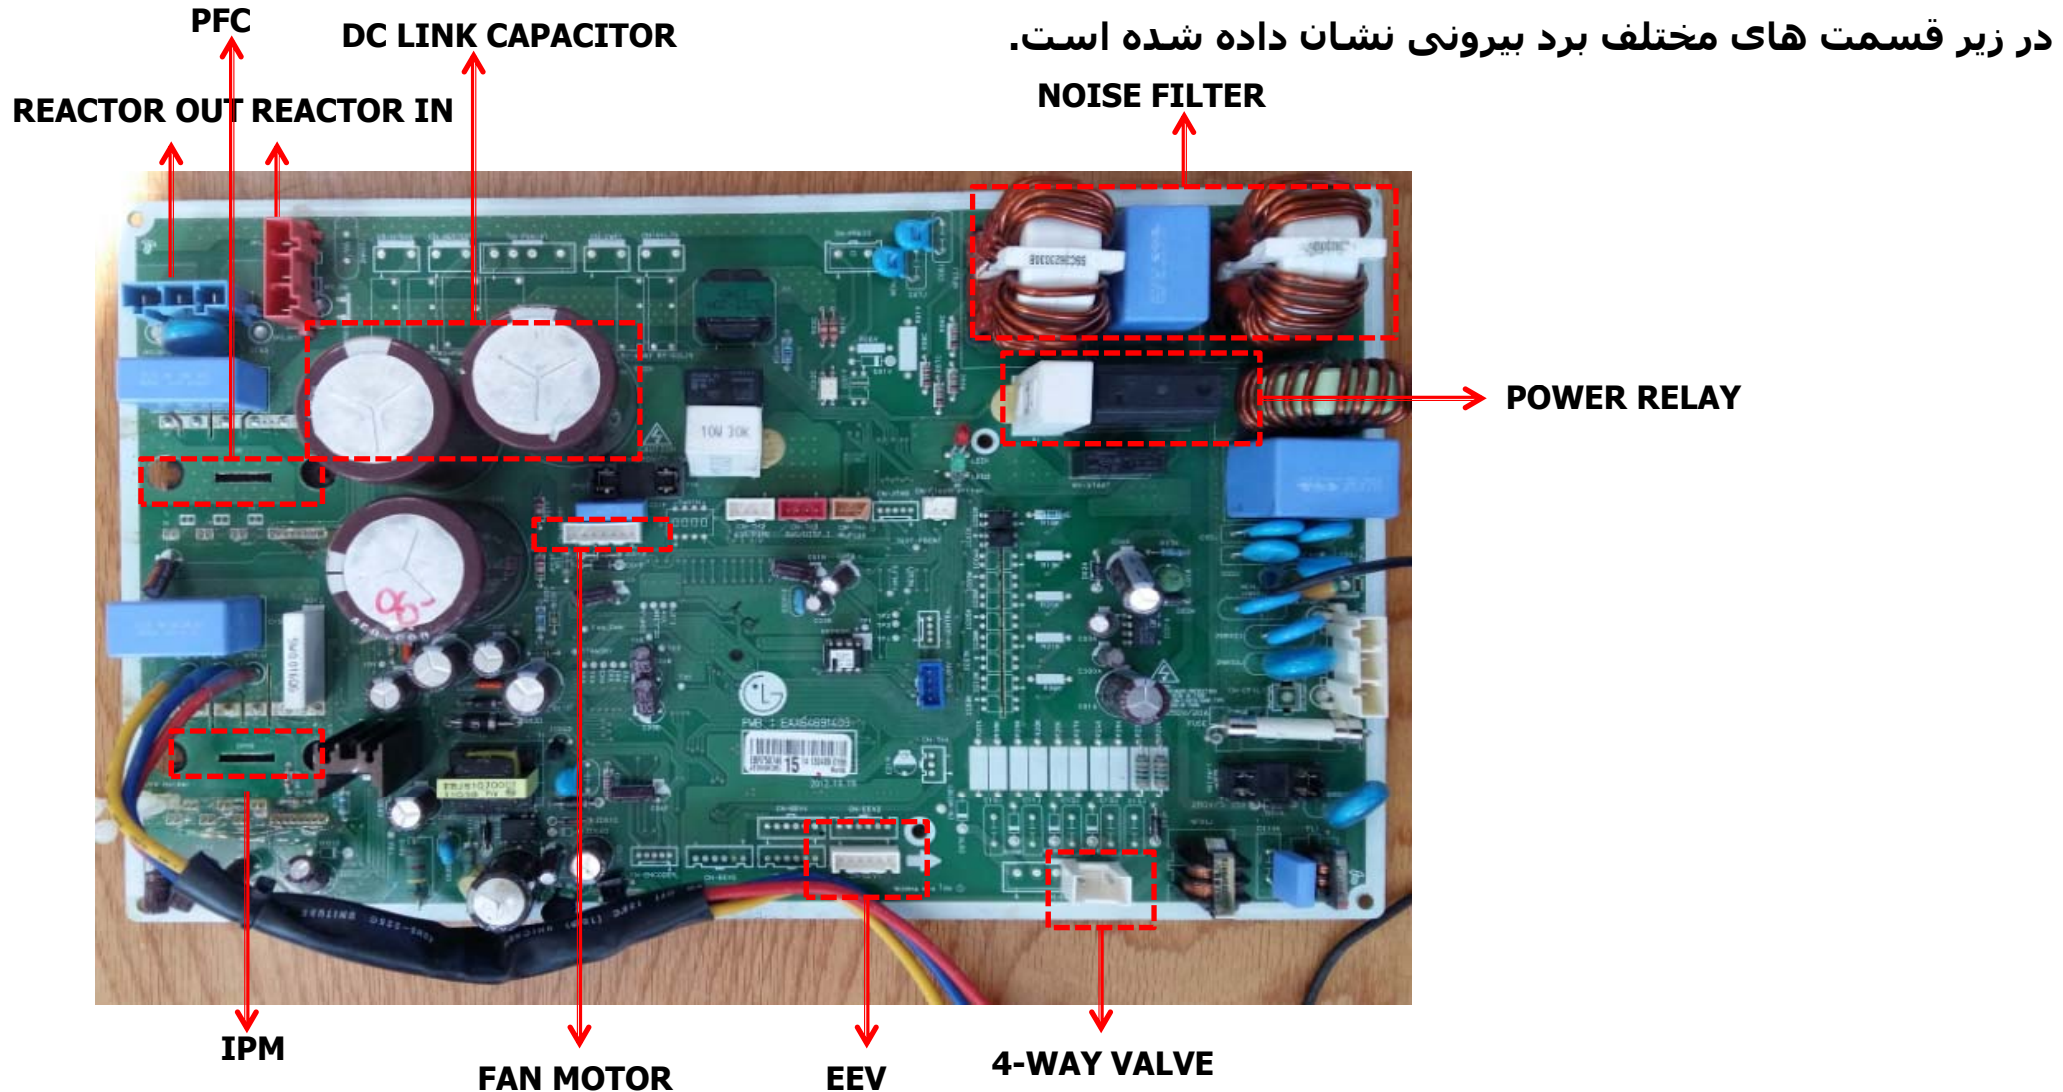
ورودی راکتور به خروجی باید راه بدهد لذا اگر مولتی متر در حالت BUZZER باشد باید صدای بوق شنیده شود.  
در مرحله چهارم برد بیرونی چک شود.

در مرحله اول چک شود که ولتاژ ورودی بین 190VAC تا 260VAC باشد.  
در مرحله دوم کابل تغذیه چک شود. و از قطر و طول استاندارد و یک تکه بودن کابل اطمینان حاصل شود.  
در مرحله سوم کانکتورهای راکتور در برد بیرونی چک شود.

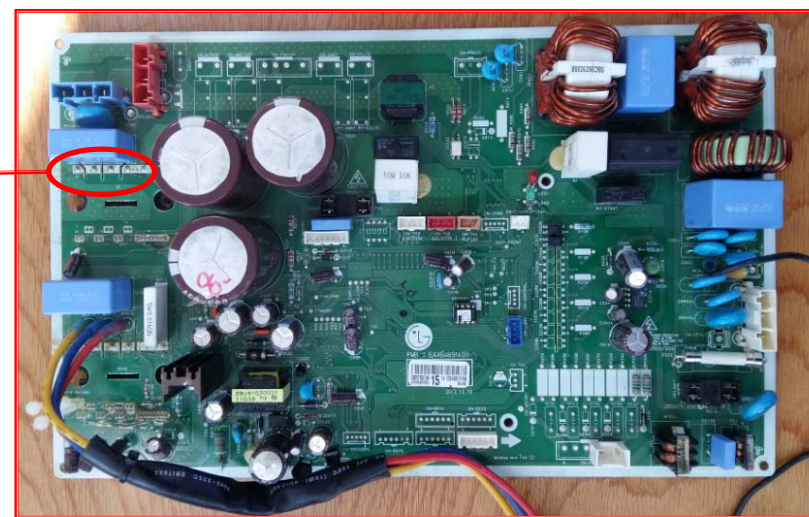
پایه های PFC در نمای جلوی برد

قسمت PFC برد در نمای پشت و جلوی برد در شکل های زیر نشان داده شده است.
