راهکارهای تعمیرات REPAIR TIP

محصولات خانگی

تعمیر بند ظرفشویی با پارت 4933DD3001B

شماره : RT-001

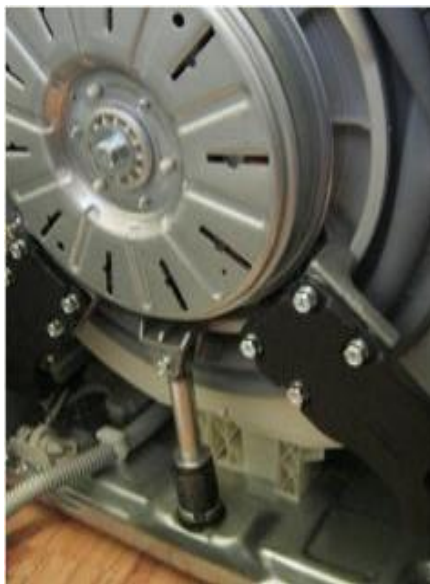
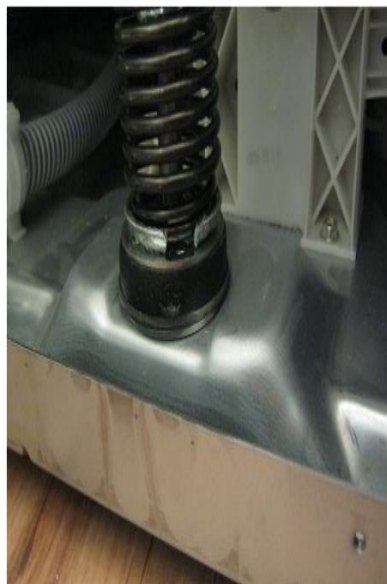
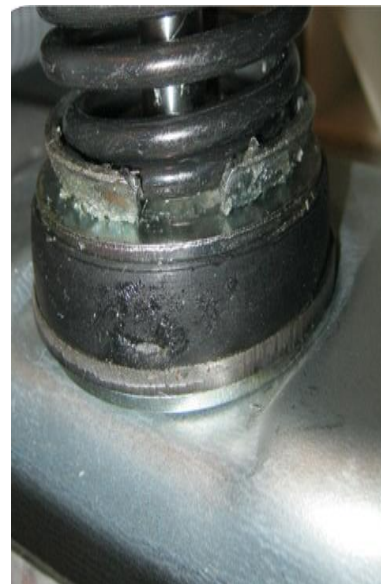
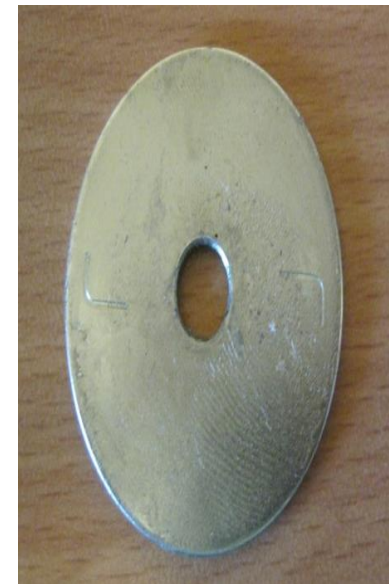
جهت رفع ایراد کمک پشتی را در می آوریم و سپس جای لاستیک پلاستیکی بالا و پایین کمک را جابجا کرده و یک عدد واشر فلزی در قسمت زیرین جهت بلند تر شدن کمک اضافه کرده و باعث شیب رو به جلو بیشتر درام میشویم

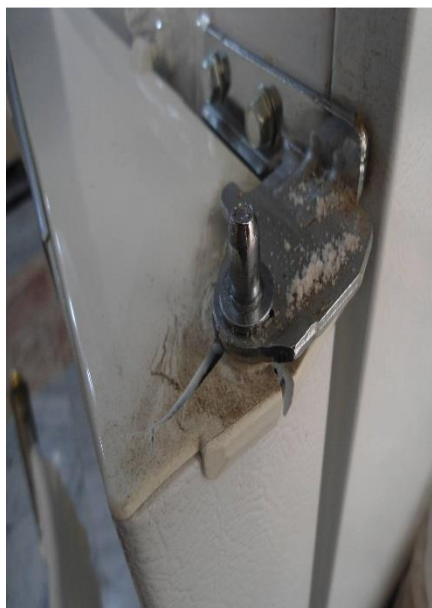
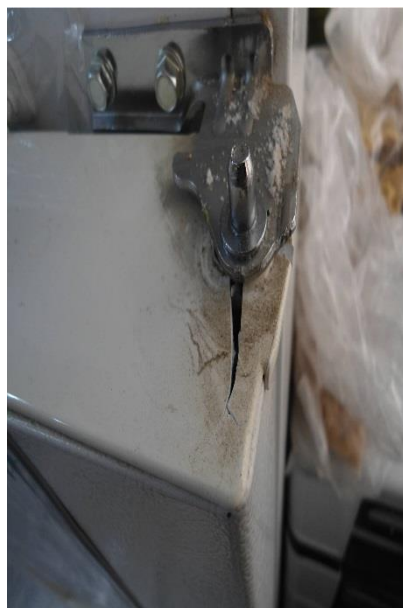
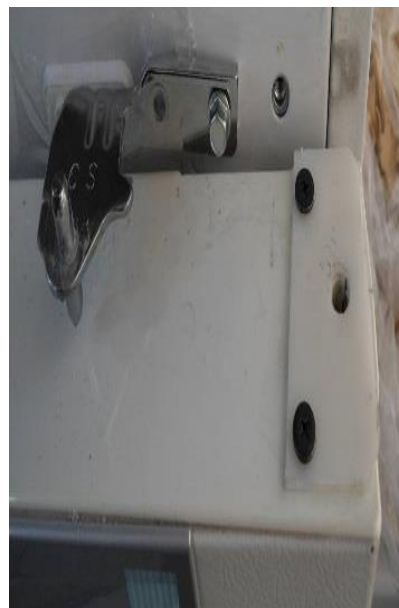
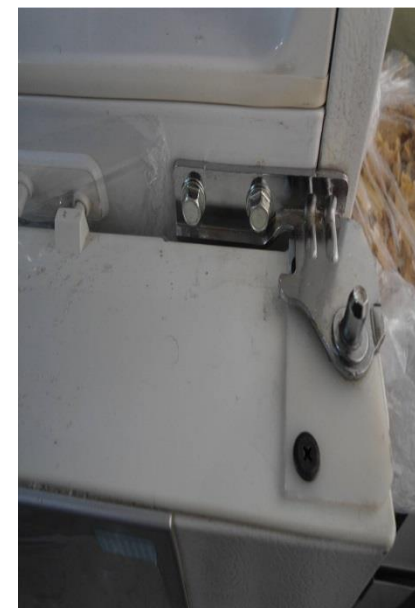
جهت تعمیر شکستگی محل قرار گیری لولا در یخچال فریزر همانند عکس های زیر از برش صفحه ای مقاوم و بستن در محل شکستگی جهت رفع ایراد استفاده نمایید

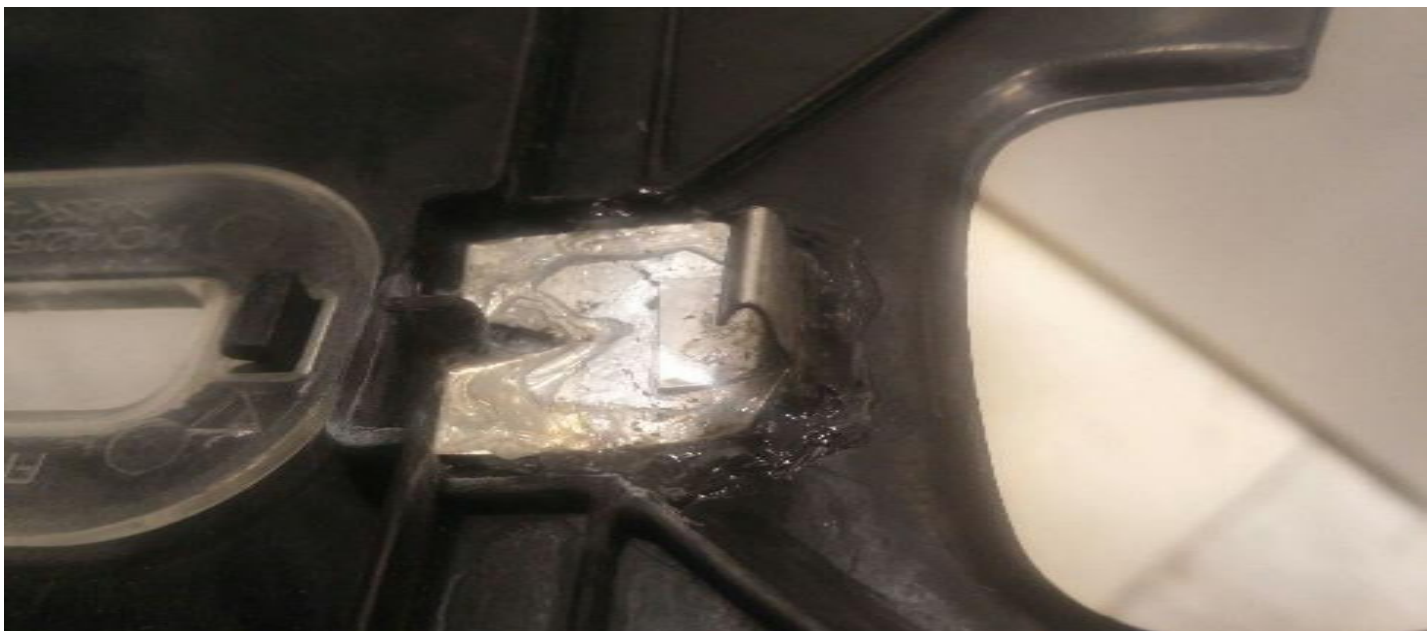
جهت تعمیر شکستگی زبانه درب با توجه به NSP بودن قطعه مطابق عکس زیر ، ورق فلزی را برش داده و با فرم دادن آن زبانه ای شبیه و به اندازه اصلی زبانه درب ساخته و آنرا محکم با چسب زیر قاب میچسبانیم

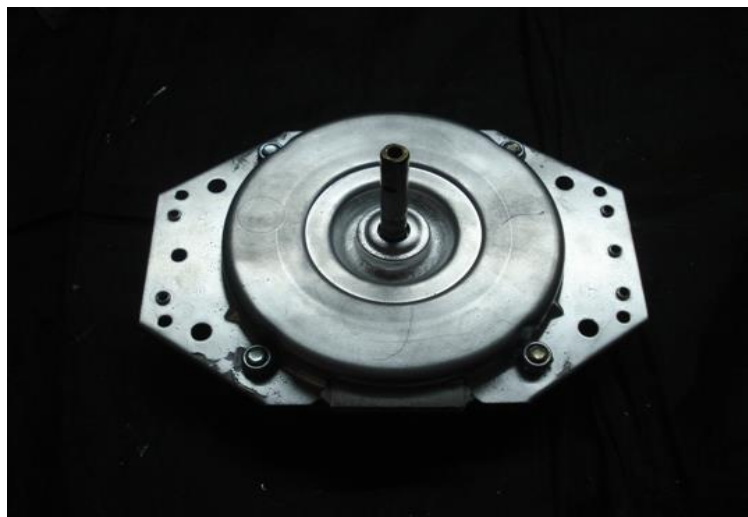
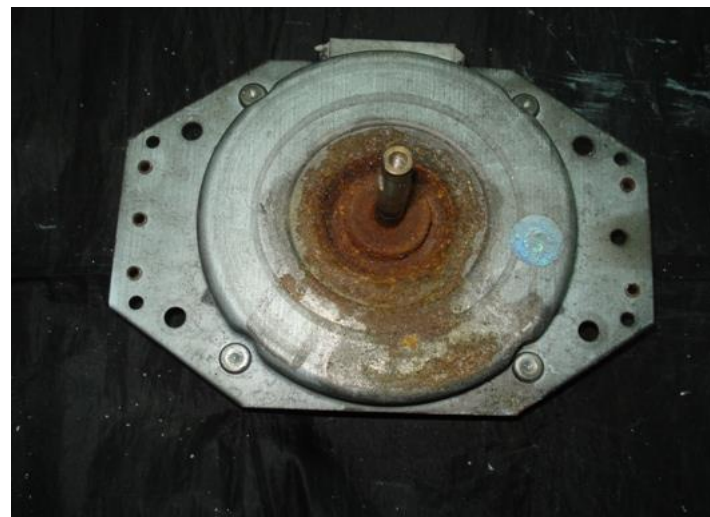
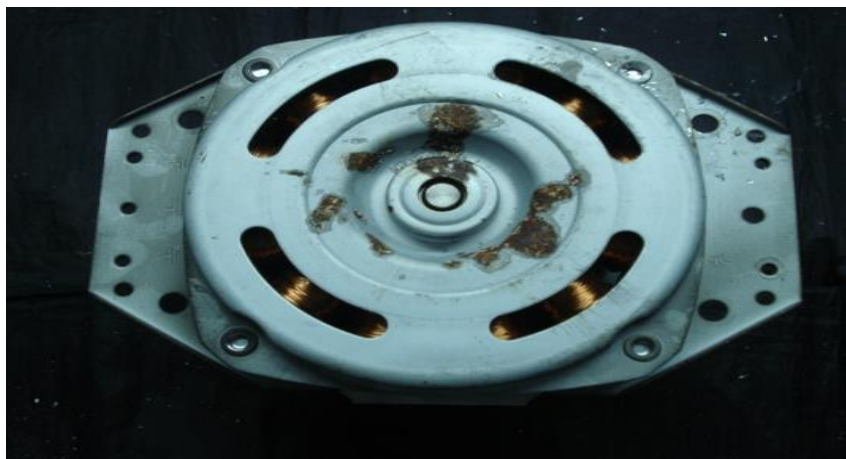
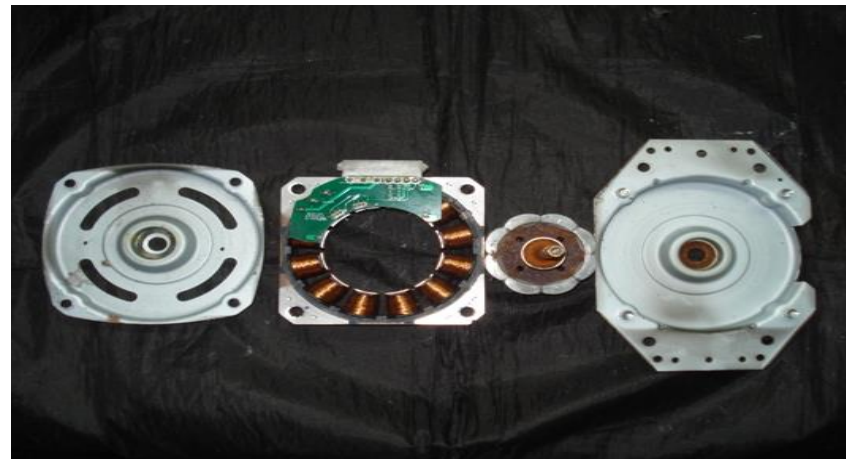
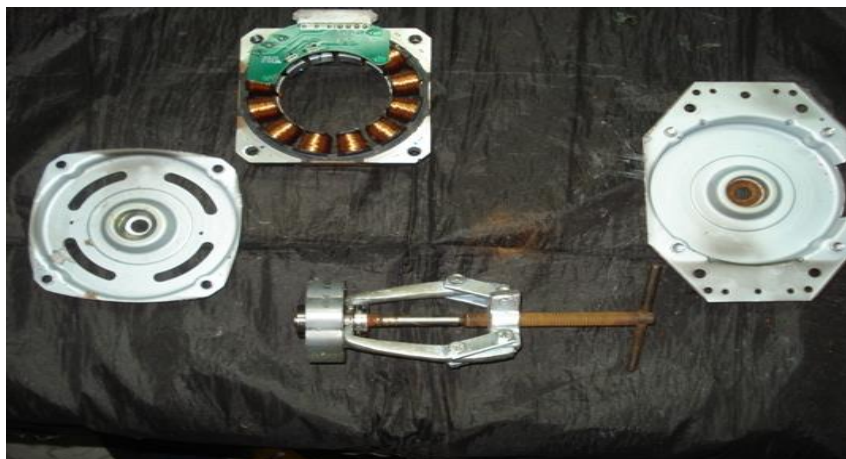
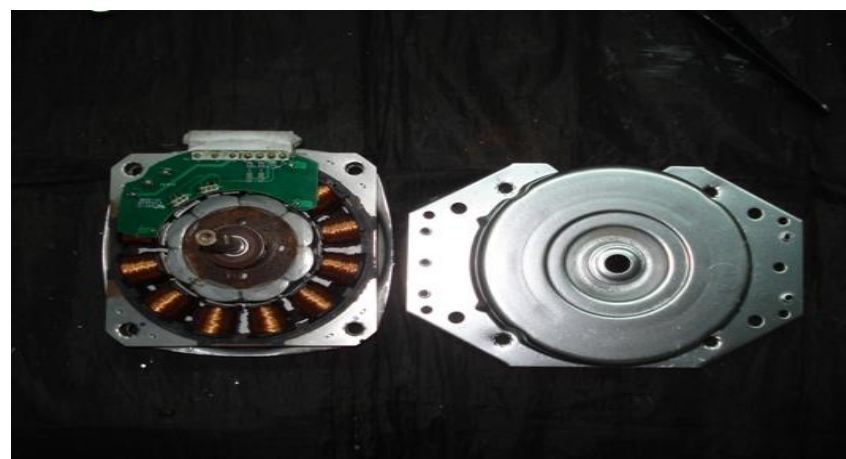
در موتور دایرکت پرچ موتور را توسط مته دریل از قسمت پرچ جدا میکنیم و لاله پرچ جدا شده و پیم پرچ را از داخل هسته در آورده و دو پوسته موتور را جدا کرده و با بوش کش بلبرینها را در آورده و اگر پوسته زنگ زده باشد محل را سمباده زده و با اسپری رنگ نقره ایی رنگ بزنید و بلبرینگ دور بالا را جایگزین بلبرینگ خراب میکنیم در موتور های دارای شافت بلند موقع نصب موتور حتما برای فاصله بین کاسه نمد و پره آبپاش از فنر استیل با طول ۲ سانت استفاده کنید تا فشار به کاسه نمد بیاورد و در جایش مهار شود

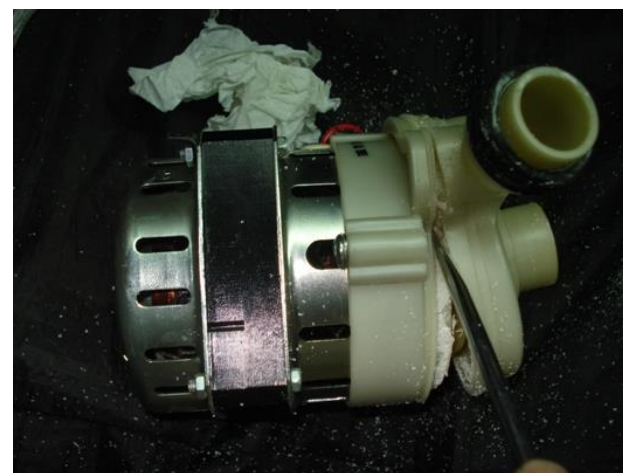
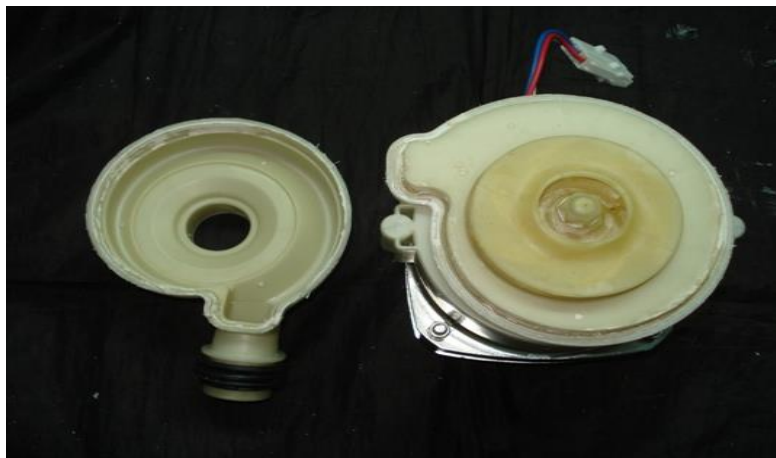
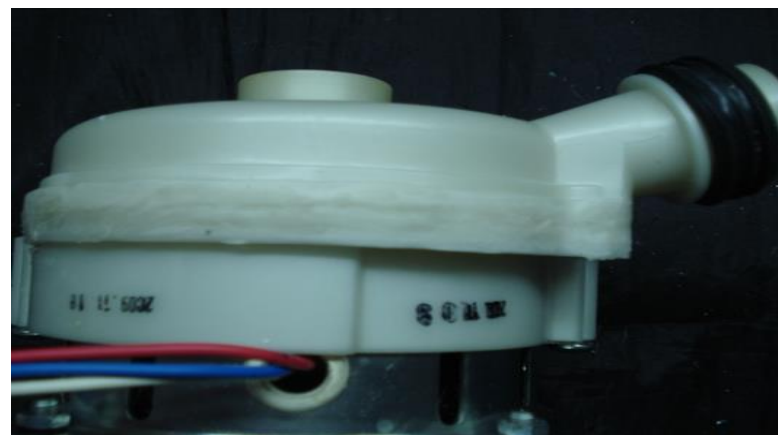
موتور ظرفشویی قدیمی را از لبه پرس شده یا قسمت جوش و یا درز حلزونی برش می‌دهیم ، دقت شود که لایه اولیه بریده شود . بعد قسمت بالایی جدا شده و پره را با نگهداشتن شفت توسط پیچ گوشتی باز کرده و بعد کاسه نمد را از جایش در آورده و قسمت موتور رو هم جدا کنید و بلبرینگها را به وسیله بوش کش در آورده و با بلبرینگ دور بالا جایگزین کنید و بجای کاسه نمد فابریک ، سیل به شماره ۸ میزاریم و کمی گریس زیر قسمت نشیمن سیل میزنم و قسمت بالایی را میزاریم و بعد پره آبپاش حلزونی رو محکم میکنیم . دو پیچ حلزونی را میبندیم و پوسته بالای حلزونی را سر جایش رو قسمت زیرین پوسته مهار کرده و با پیچ کشتی شفت را میچرخانید تا پره با جایی ساییده نشه و بعد با دستگاه هیتر و روی دمای ۴۵۰ هیتر چهار طرف را هماهنگ کرده و شروع به جوشکاری میکنیم

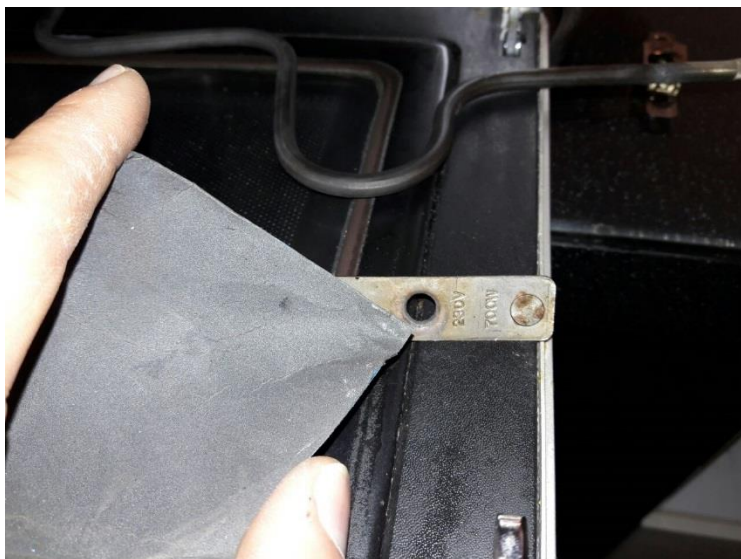
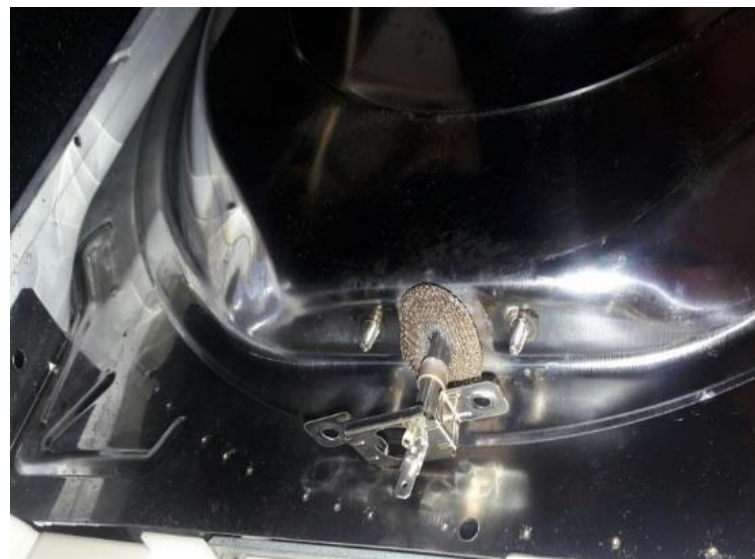
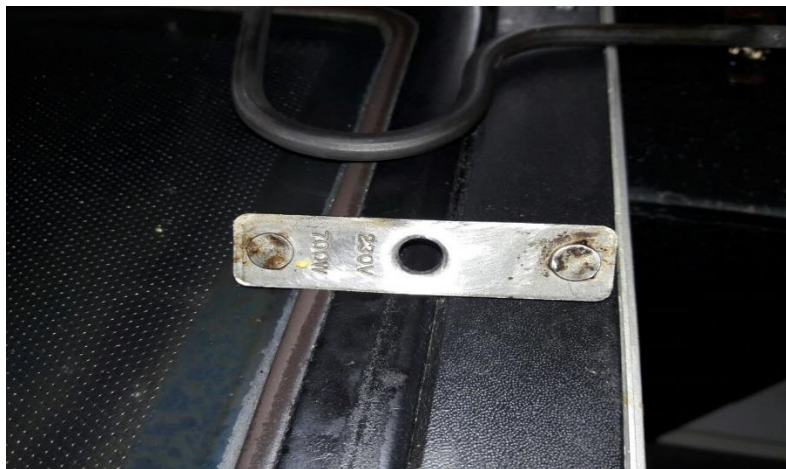
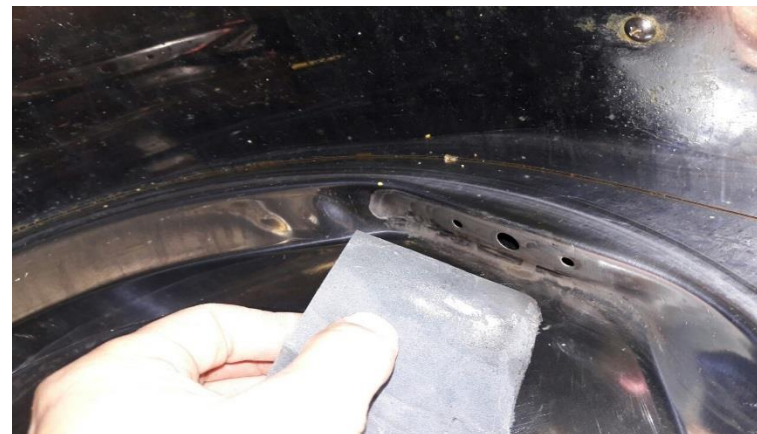
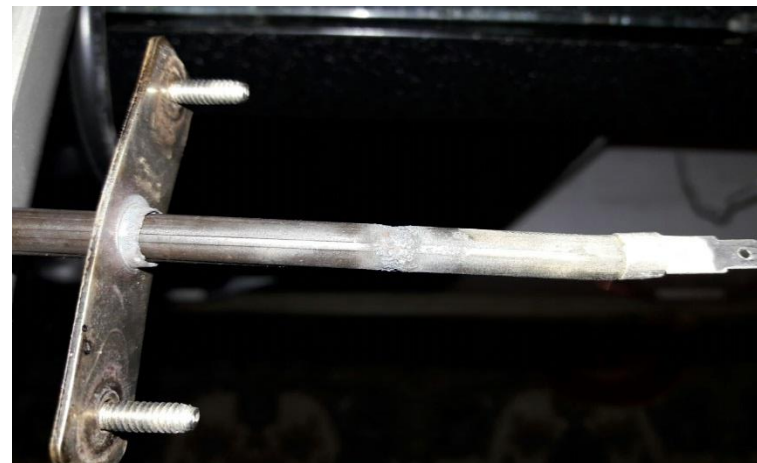
جهت رفع ایراد جرقه زدن محل هیتر مایکروویو به علت اکسیده شدن روکش هیتر ابتدا هیتر را از محل خود خارج کرده و بست نگهدارنده و محل نصب و روکش هیتر را با سمباده نرم تمیز مینمایید ، سپس هیتر را کمی کشیده تا طول آن حدود دو سانتیمتر افزایش پیدا کند تا هنگام نصب محل معیوب شده هیتر داخل کوره مایکروویو قرار نگیرد ، توجه نمایید این رفع ایراد فقط برای مواردی انجام شود که هیتر اهم داشته و گرم میشود ، با توجه به عکس های زیر اقدام به رفع ایراد نمایید

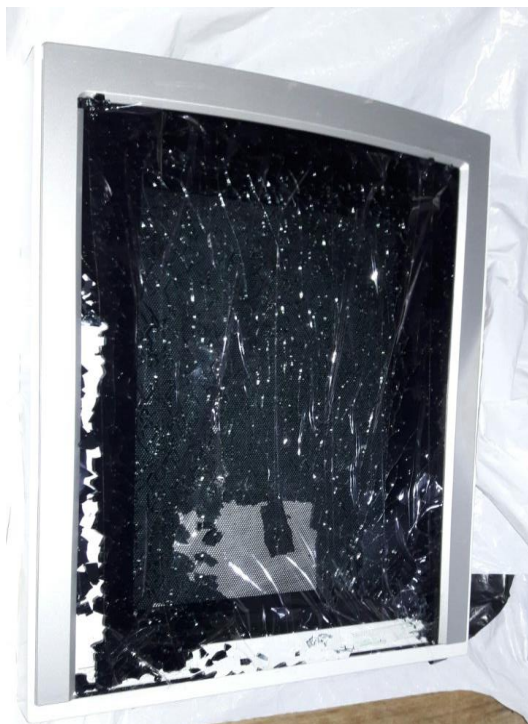
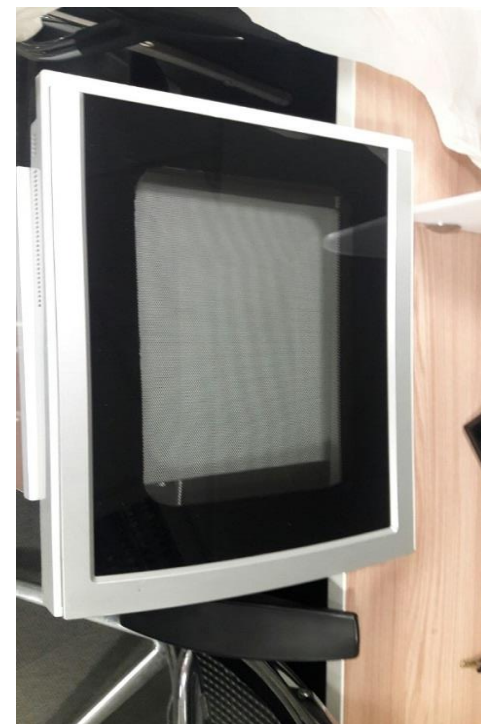
در مواردی که شیشه خارجی مایکروویو دچار شکستگی میشود ، اقدام به اندازه گیری اندازه شیشه نموده و شیشه ساده از بازار تهیه و در صورتیکه نیاز به حاشیه رنگی بود با ساخت شابلون و رنگ کردن شیشه از داخل مطابق عکس های زیر اقدام به ایجاد تغییرات و نصب روی درب نمایید

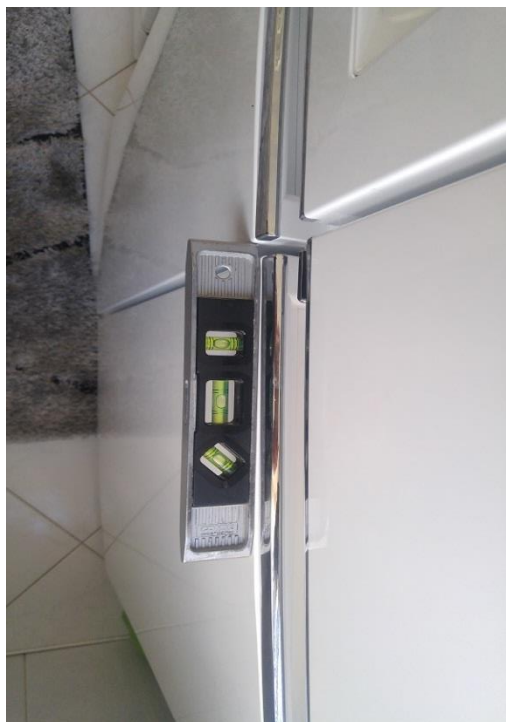
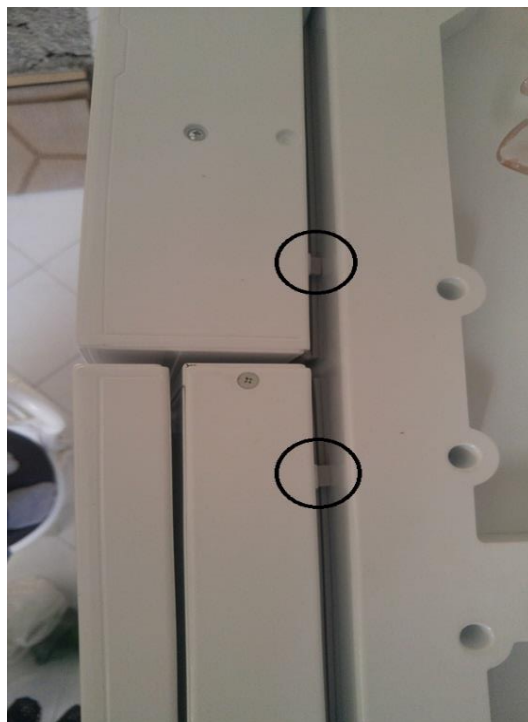
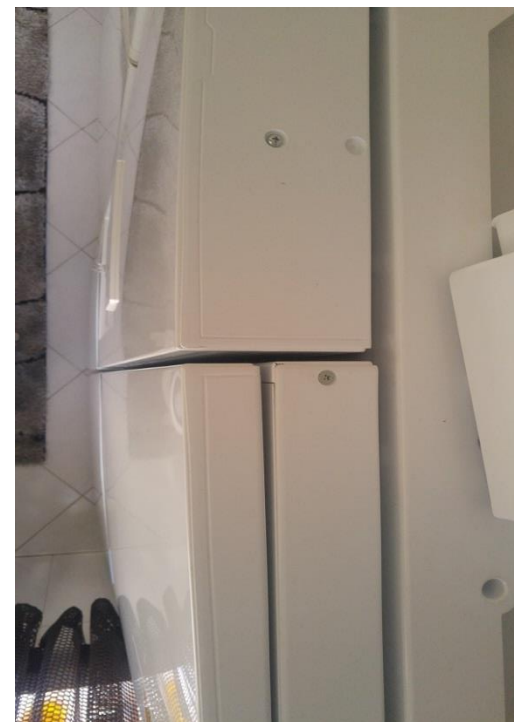
در مواردی که به ایراد جلو و عقب بودن دربها نسبت به هم و تراز نبودن آنها در دستگاه سایید مواجه شدید مطابق عکس های زیر اقدام به جابه جایی قطعات لاستیکی و ایجاد تغییرات در آنها نموده تا دربها با یکدیگر در یک راستا قرار گیرند

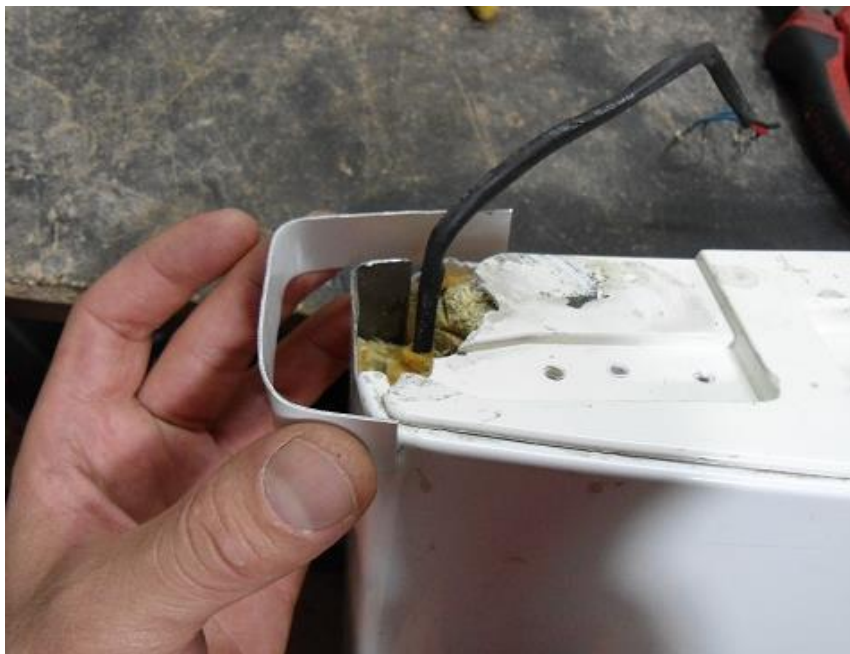
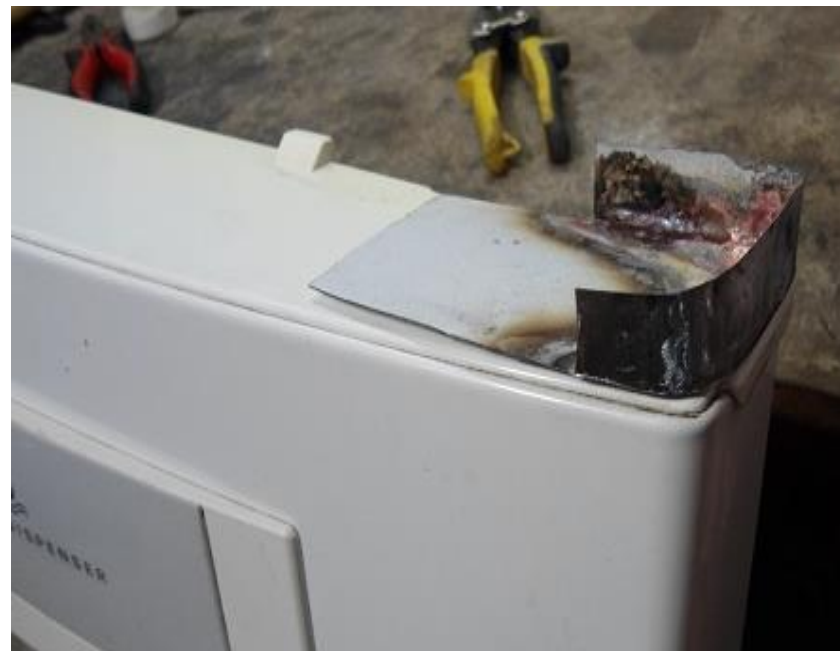
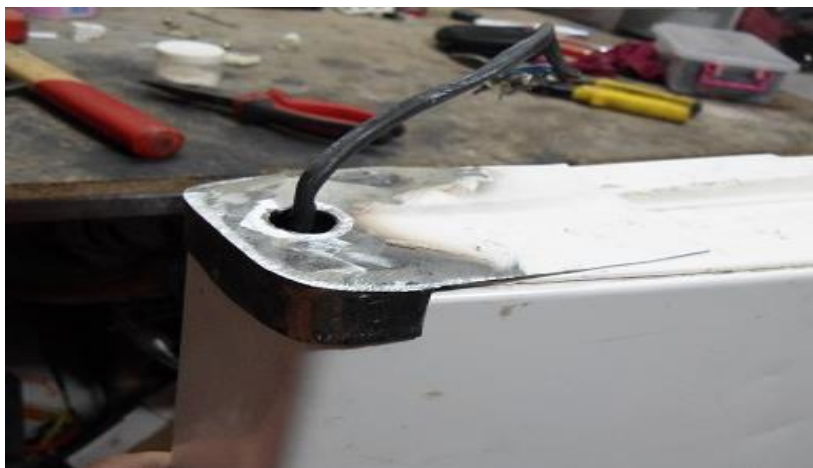
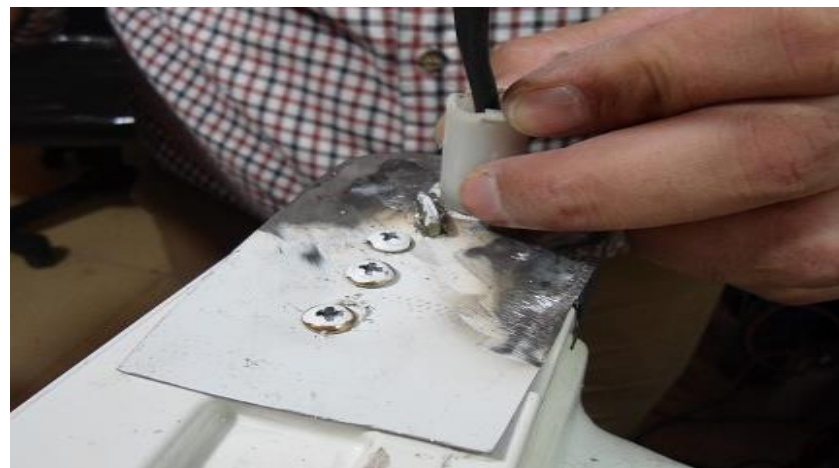
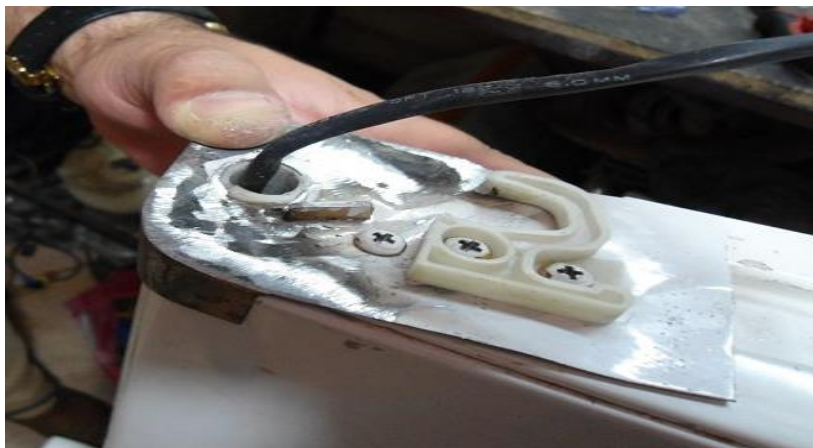
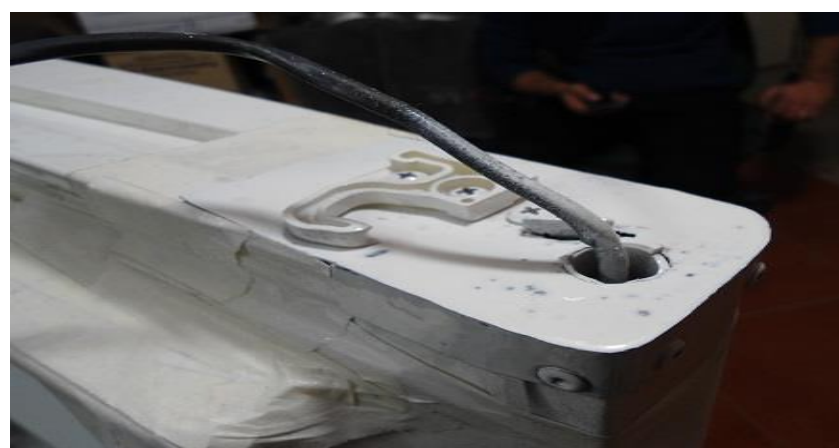
در مواردی که درب از محل قرار گیری لولا شکسته و روی لولا فیکس نمیشود میتوانید مطابق عکس های زیر و صفحه بعد صفحه فلزی برش داده و پس از فرم دهی و جوشکاری قطعه را روی درب با پرچ محکم نمایید ، سپس پس از بررسی قطعه تعمیری و صحت کارکرد اقدام به رنگ گردن محل نموده تا با سایر نقاط درب هم رنگ شود

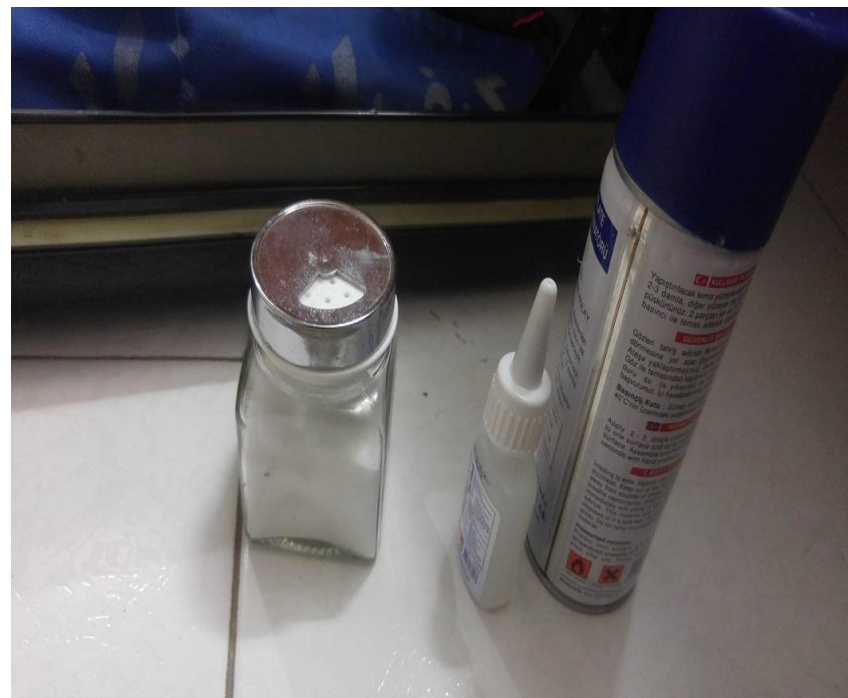
به دلیل فشاری که به درب یخچال وارد میشود معمولا از محل قرارگیری لولای پایین دچار شکستگی میشود ،
از مخلوط کردن مایع چسبهای فوری با نمک چسب بسیار محکمی درست میشود که برای پر کردن محل
شکستگی مناسب است

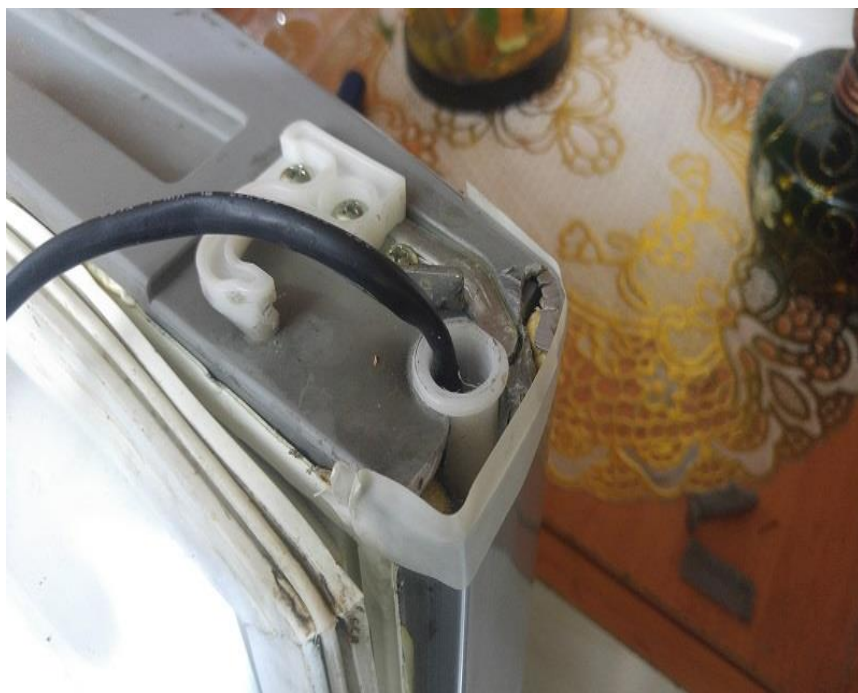
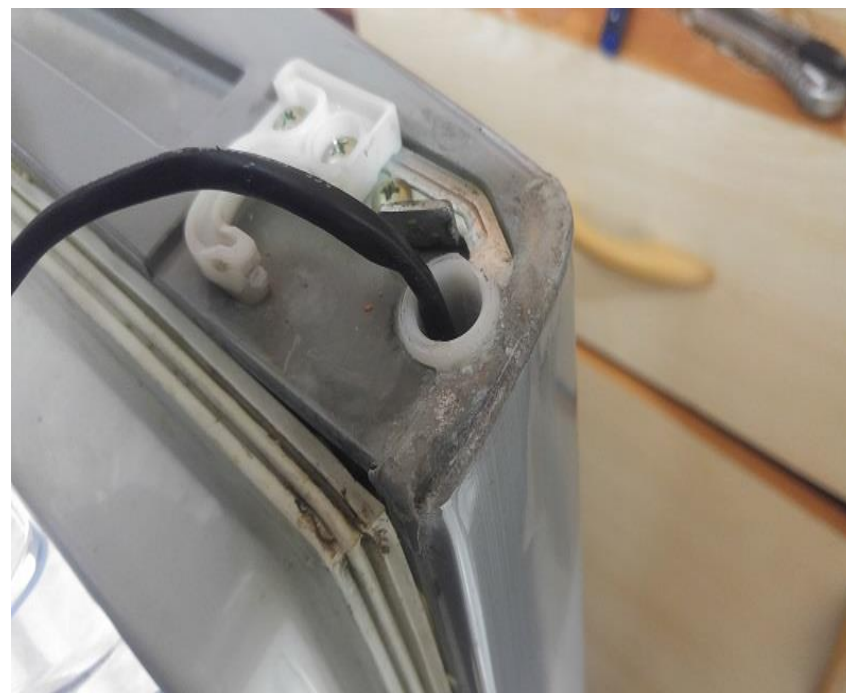
قبل از چسباندن ، بوش لولا با دقت باید دقیقا در محل خود قرار گیرد و برای جلوگیری از ریختن چسب بر روی درب، دور محل را با نوار چسب میپوشانیم ، بعد از اتمام کار اضافات چسب را تمیز میکنیم و درب را بر روی دستگاه نصب مینماییم
